ผังสำรวจความเสียหายห้องคลังความรู้ชุมชน

สำรวจ ณ วันที่ 23 พฤษภาคม พ.ศ. 2565

### ห้องคลังความรู้ชุมชน

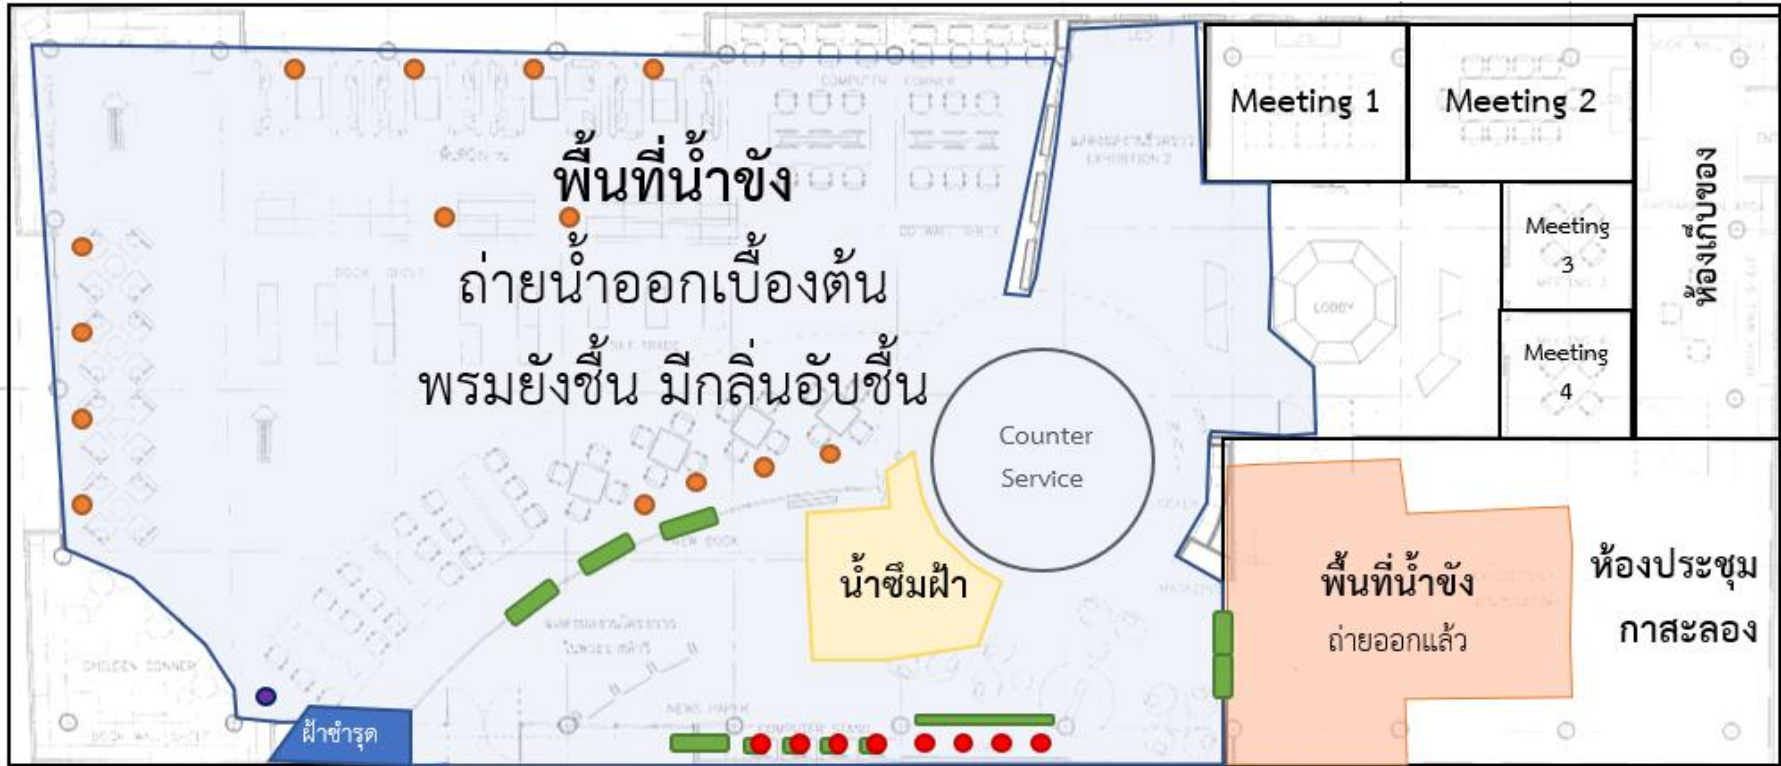
- ฝ้าชำรุด 1 จุด

- น้ำซิมผ่านหลอดไฟ 8 จุด

- โครงสร้างไม้บวมน้ำ 10 จุด

- น้ำซิมฝ้า 1 จุด

- ปลั๊กไฟฝังพื้น แข่งน้ำ 14 จุด

- เครื่องปรับอากาศชำรุด 1 จุด

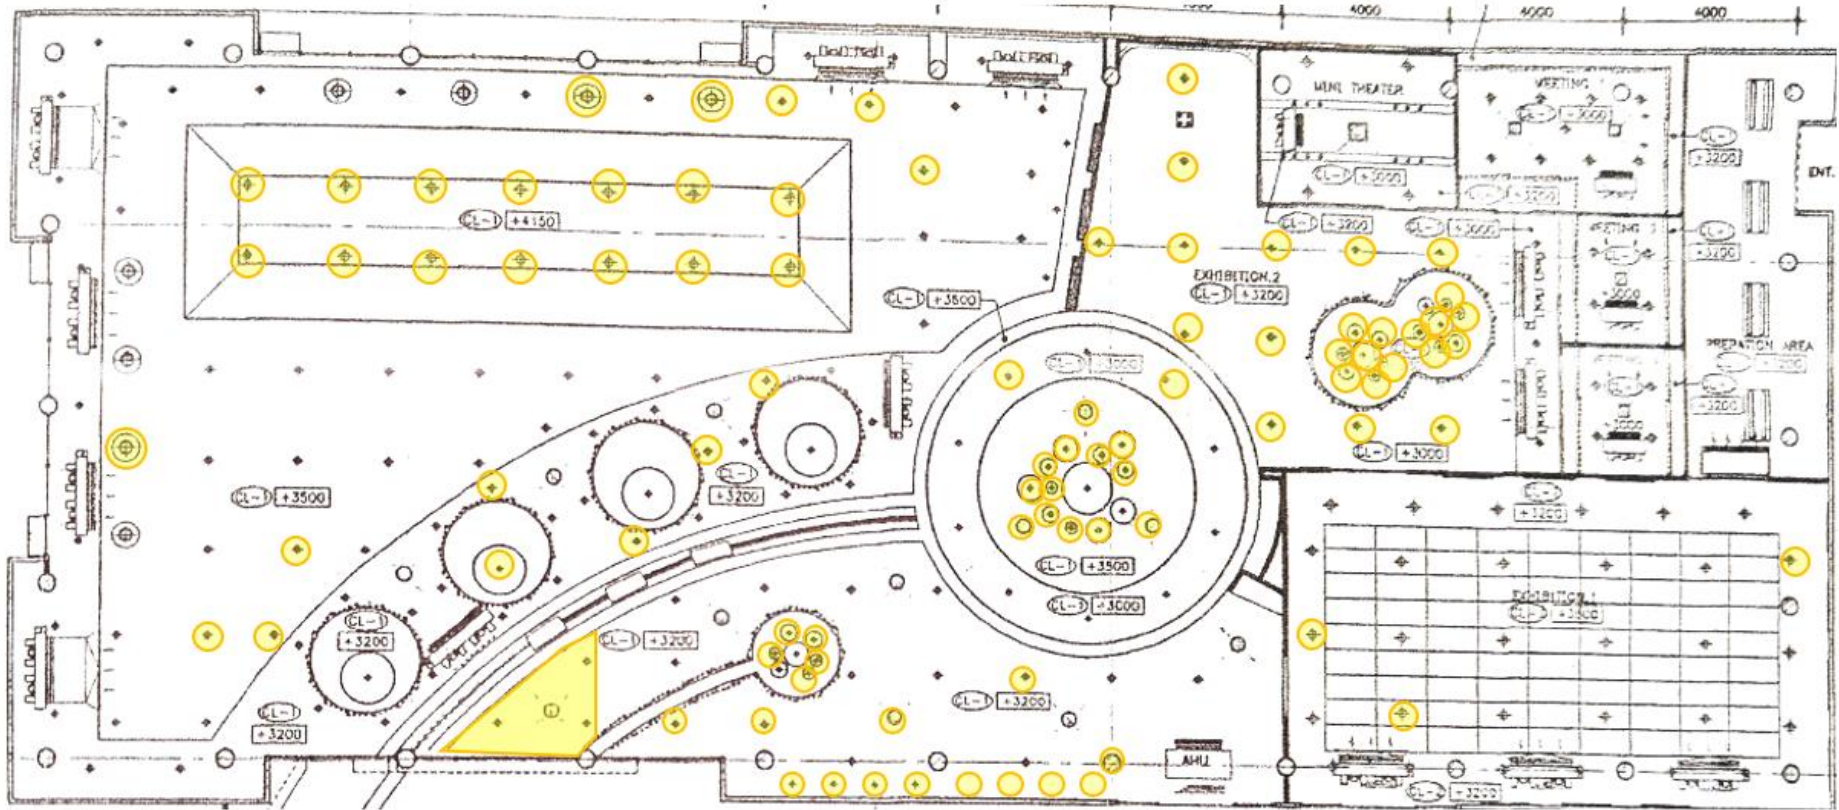
● หลอดไฟขำรุด จำนวน 93 จุด

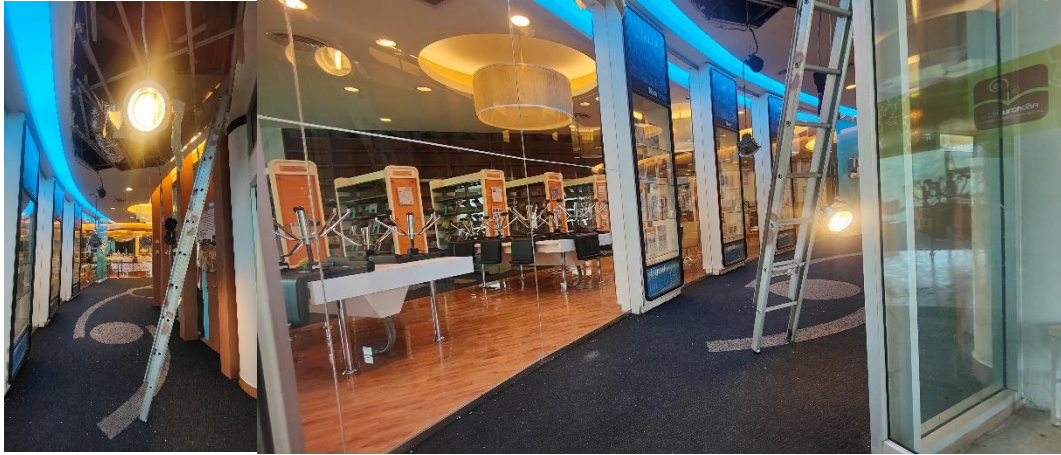
ฝ้าชำรุด

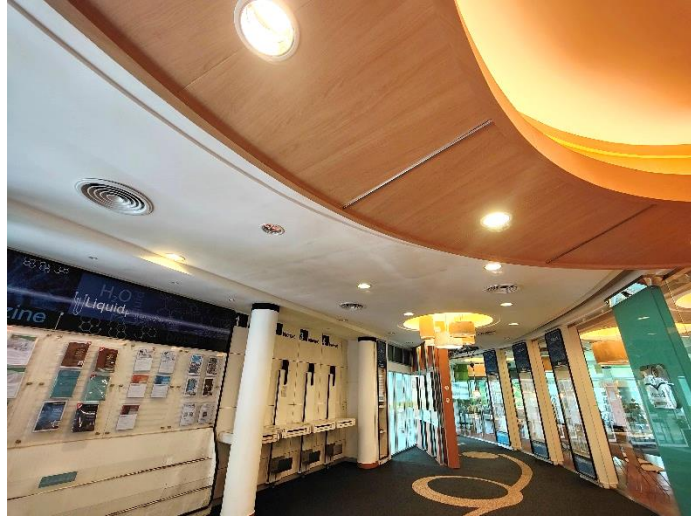
ฐานชั้นจัดแสดงหนังสือใหม่ บวมน้ำ

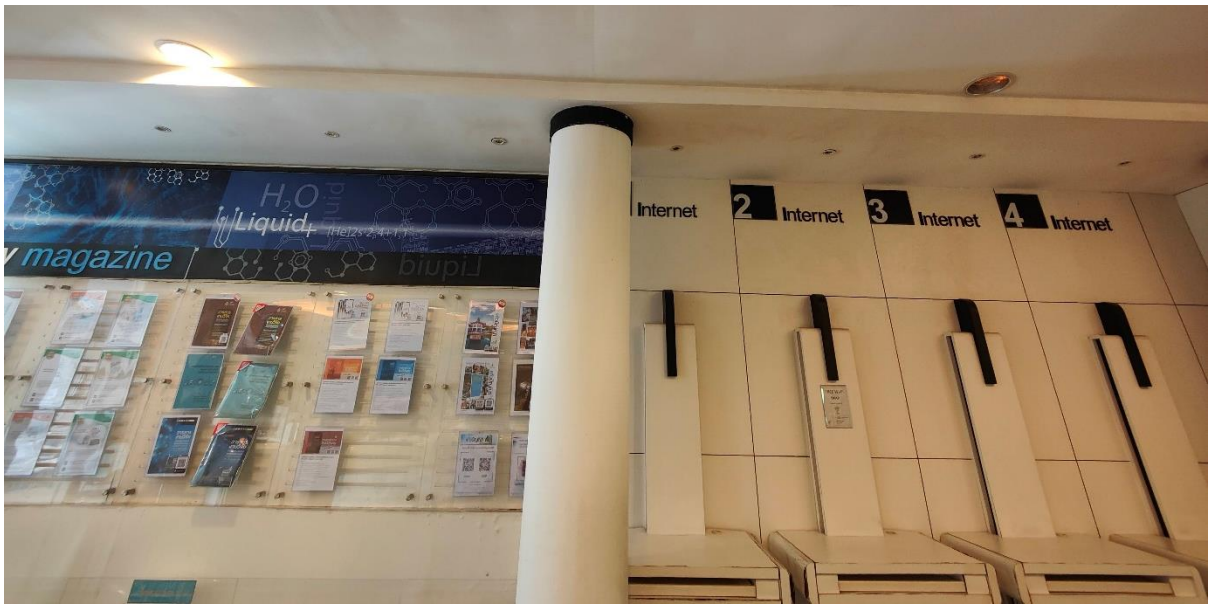
ฝ้าน้ำซึม

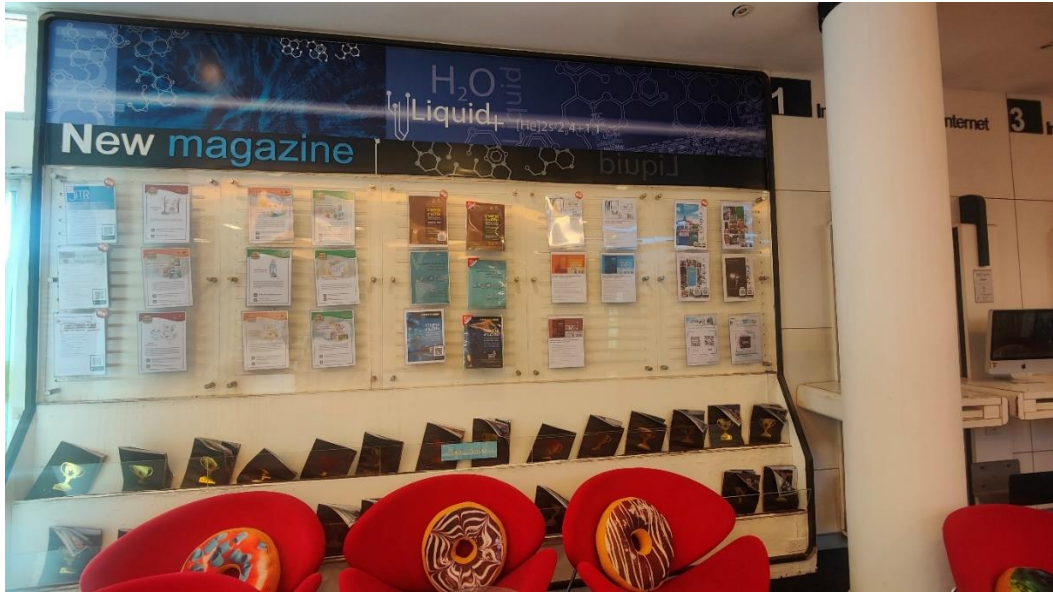
จุดน้ำซึม (ช่องไฟ 8 ช่อง)

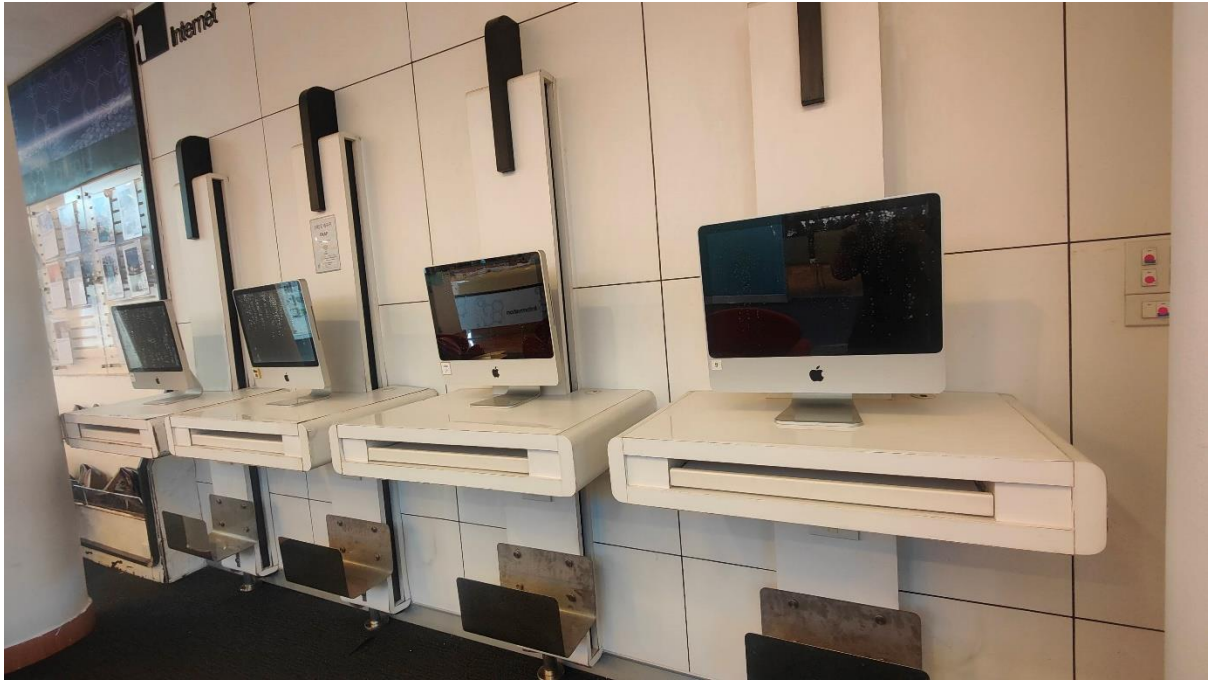
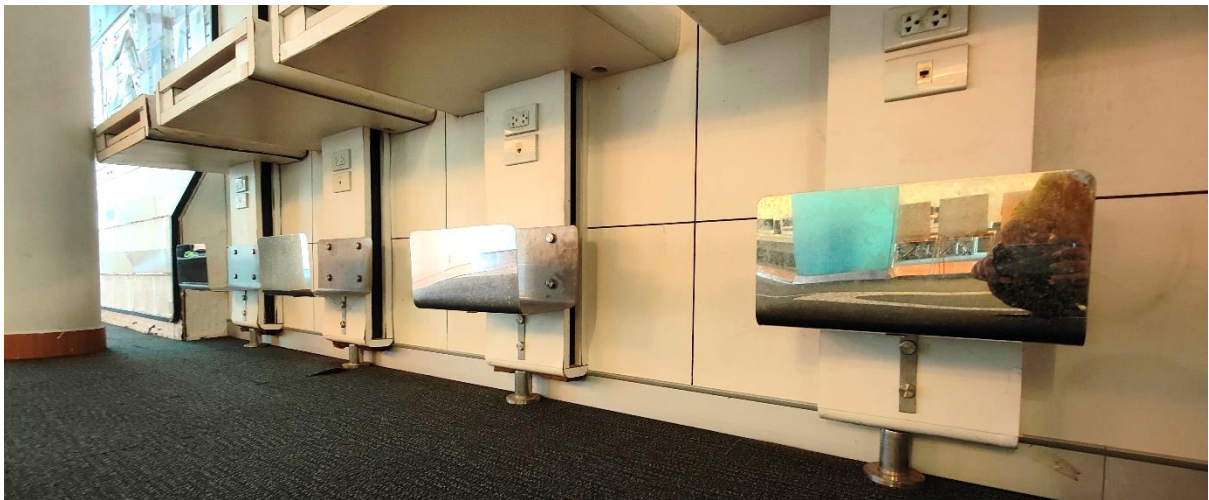
มุมหนังสือพิมพ์ ไม้ บวนน้ำแช่น้ำ

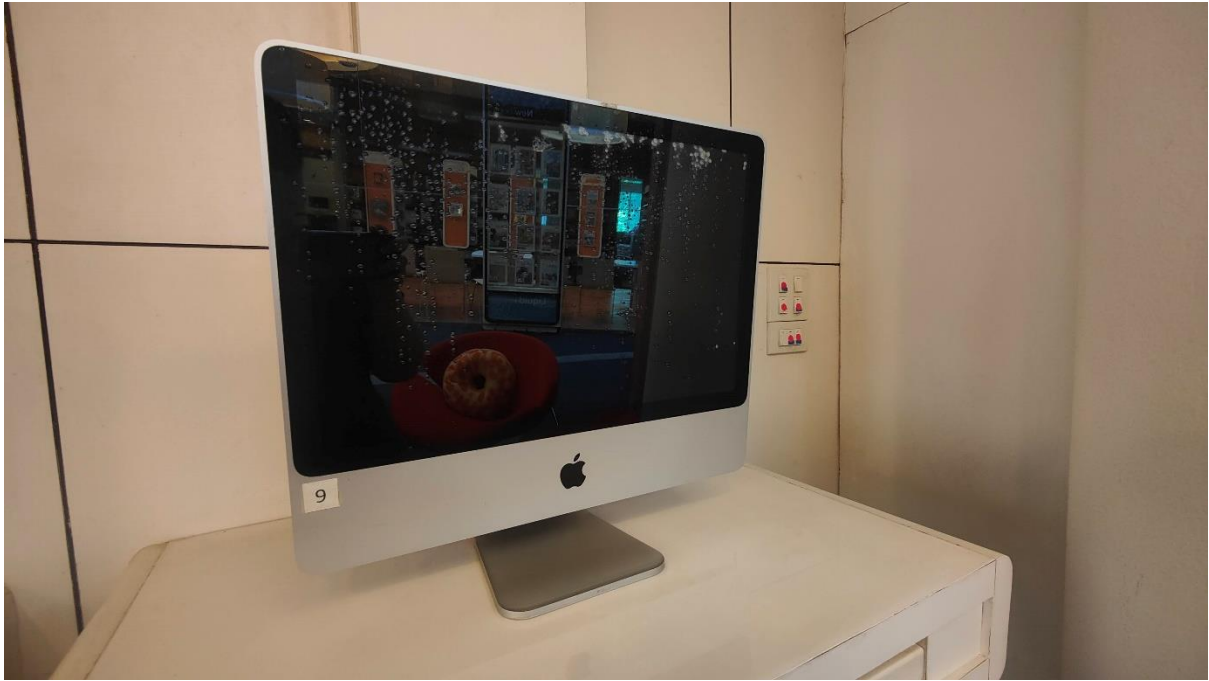
แท่นวางเครื่องคอมบนน้ำ

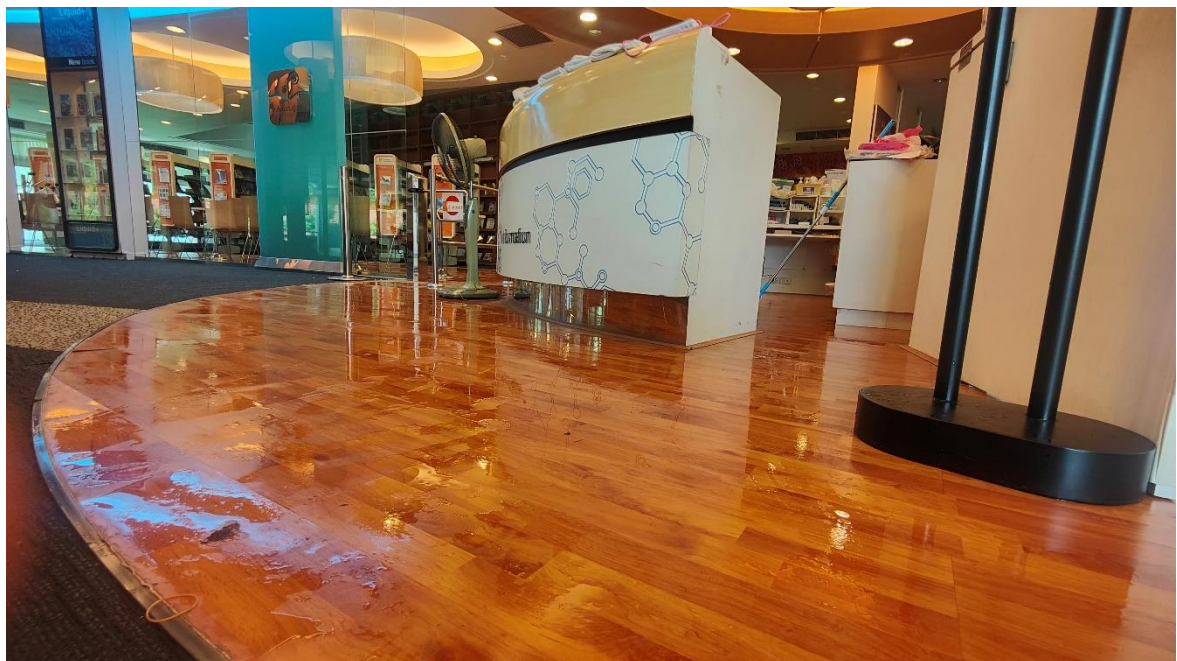
น้ำซัง ภายในพื้นที่บริการห้องคลังความรู้

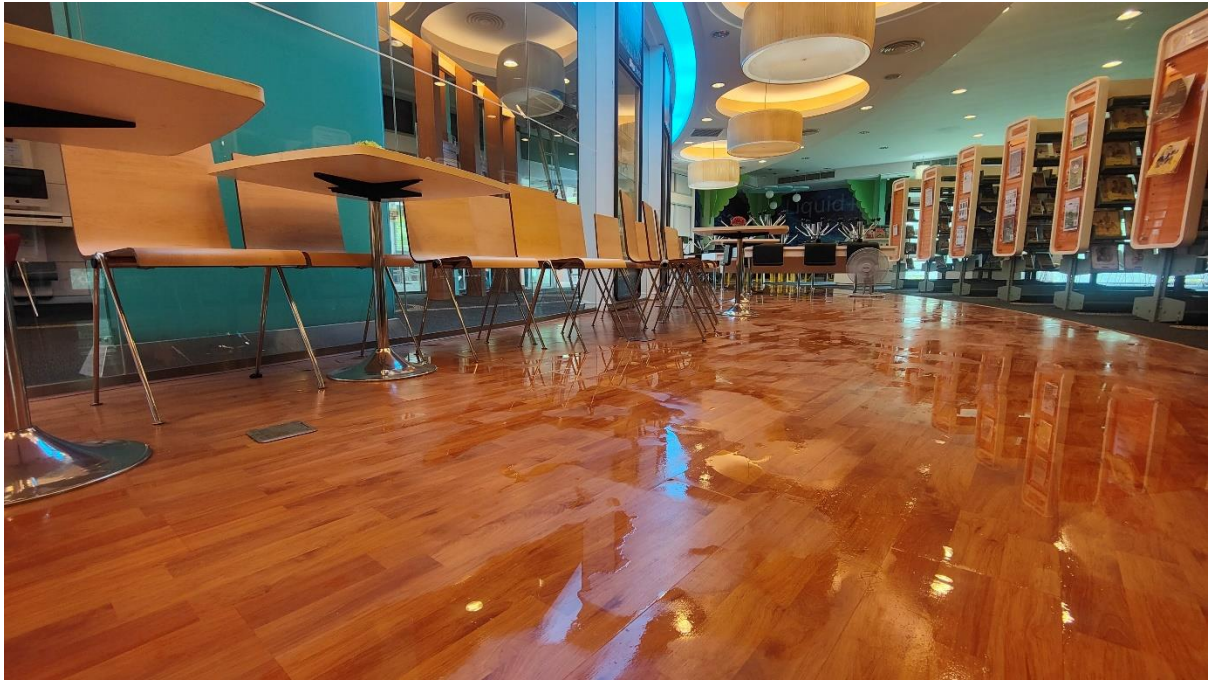
น้ำซัง ภายในพื้นที่บริการห้องคลังความรู้

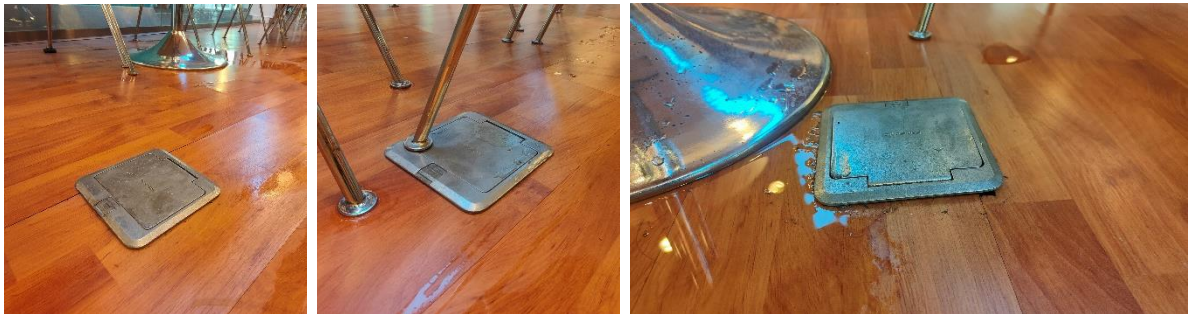
น้ำซังภายในพื้นที่บริการห้องคลังความรู้ ปลั๊กฝังพื้น แชนน้ำ จำนวน 4 จุด

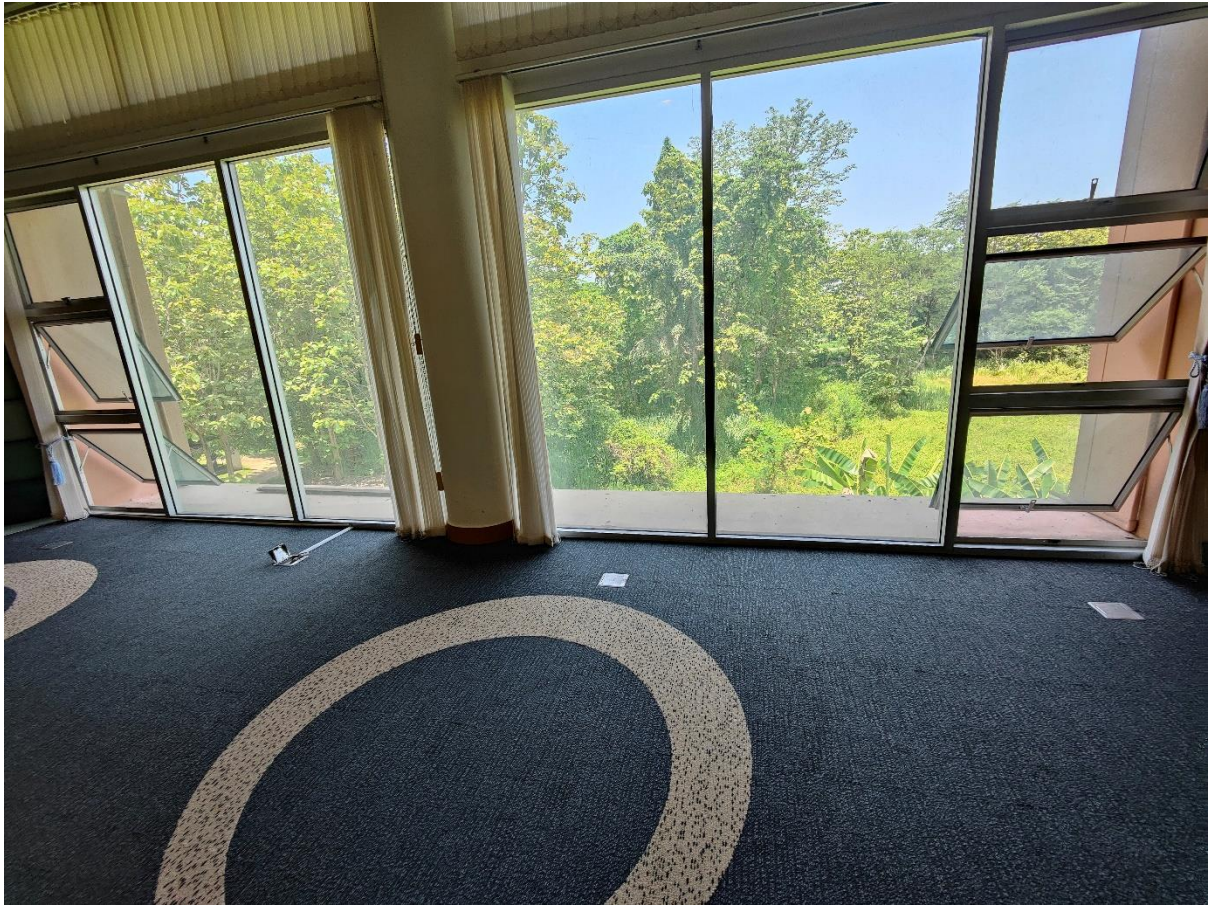
ปลั๊กฝังพื้น แชนน้ำ

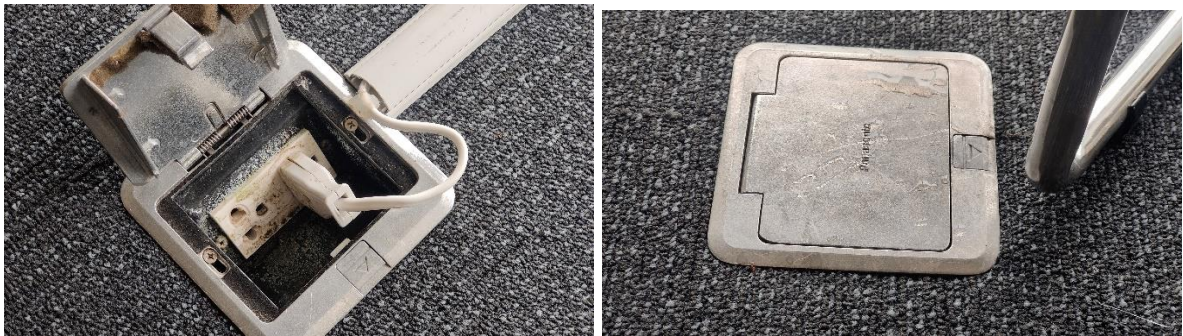
ปลั๊กฝังพื้น แชนน้ำ จำนวน 4 จุด

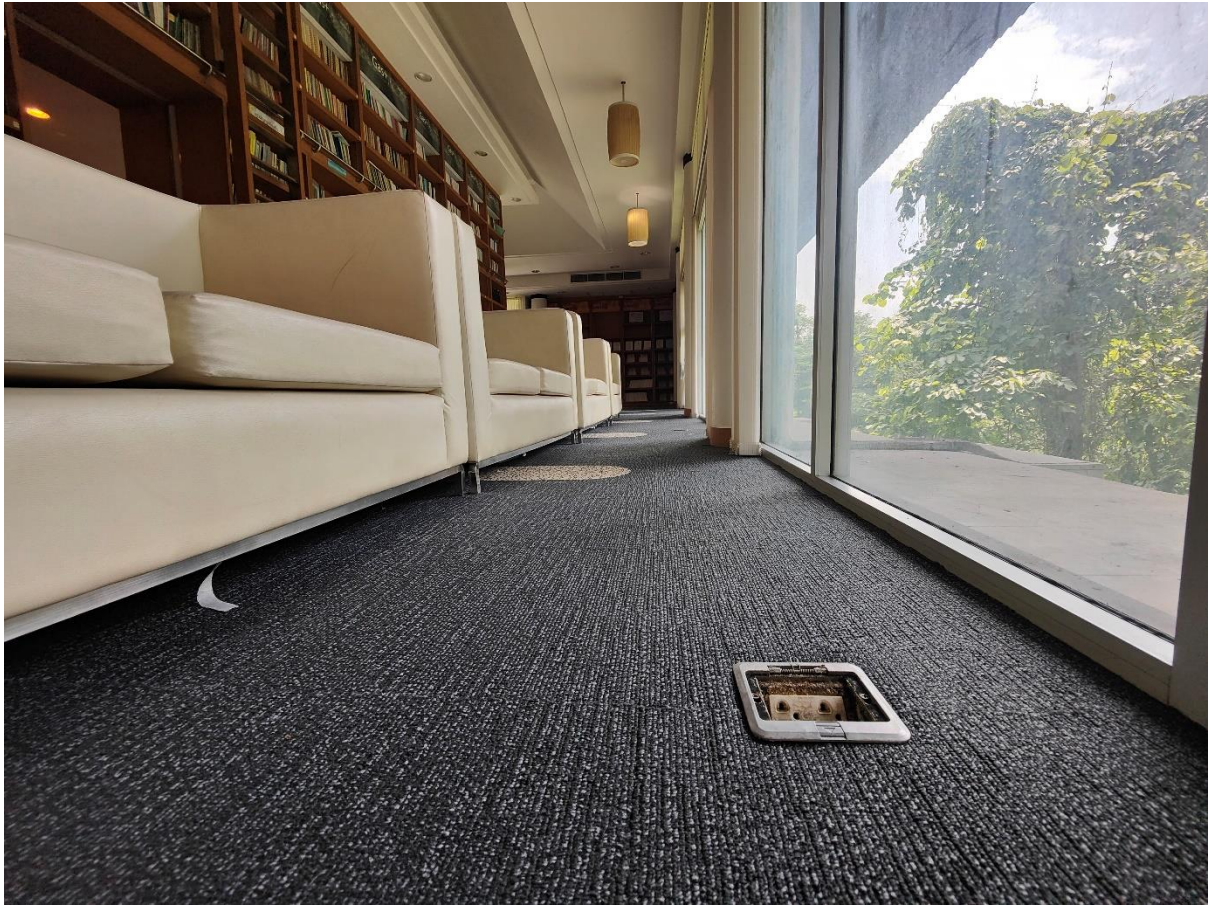
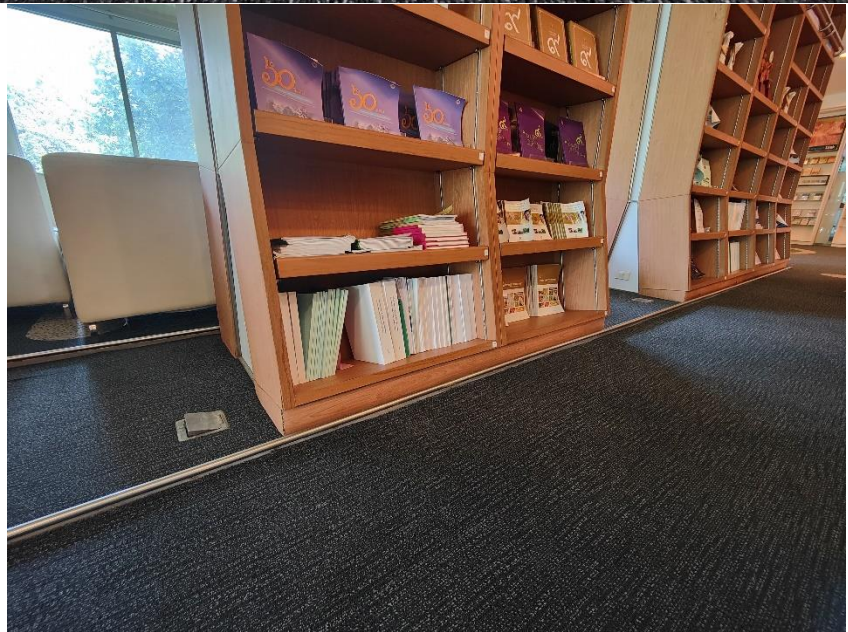
ปลั๊กฝังพื้น แชนน้ำ

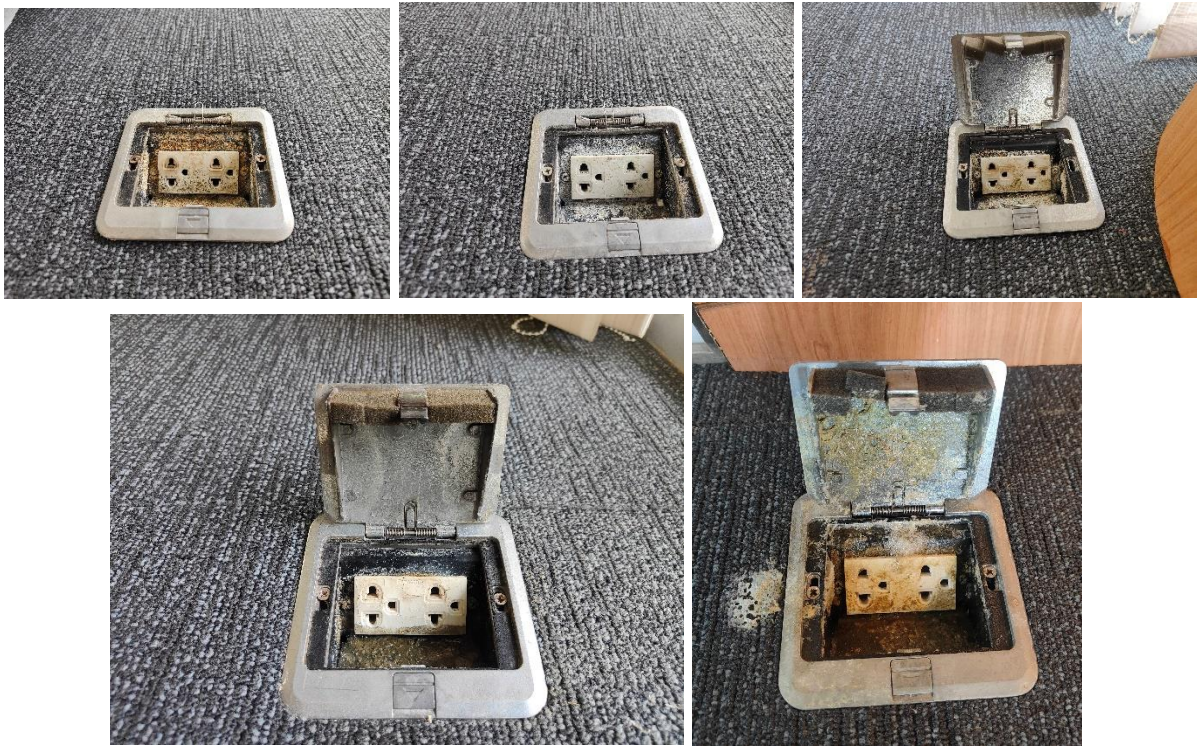
ปลั๊กฝังพื้น แชนน้ำ จำนวน 6 จุด

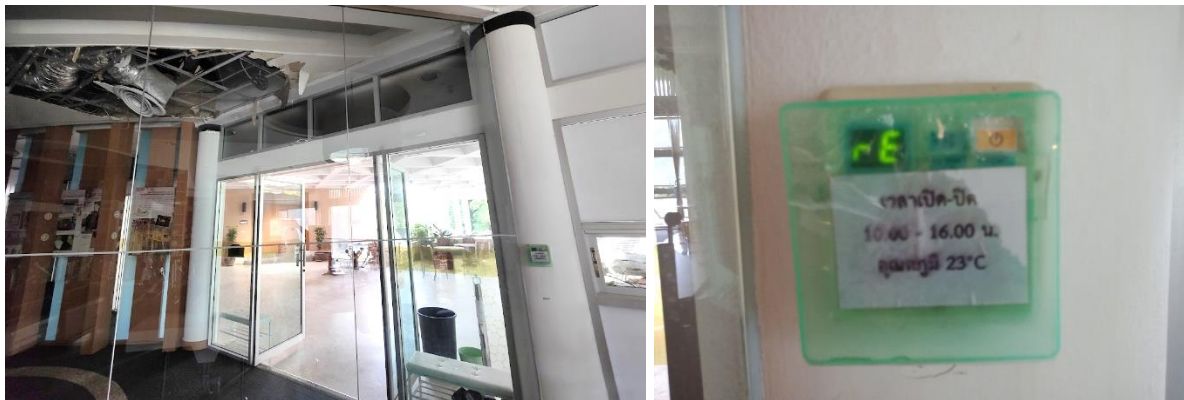
ปลั๊กฝังพื้น แชน้ำ

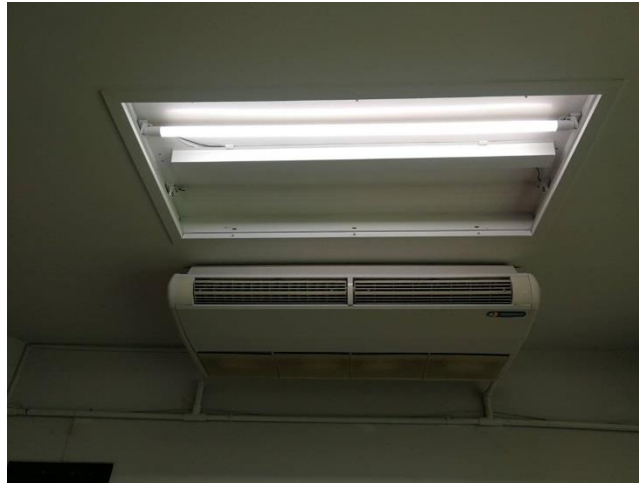
สำรวจวัสดุอุปกรณ์สำนักงานที่ได้รับความเสียหาย ห้องสำนักงานกลุ่มงานส่งเสริมฯและกลุ่มงานสร้างองค์  
เมื่อวันที่ 21 พฤษภาคม 2565  
แอร์แขวนเพดาน

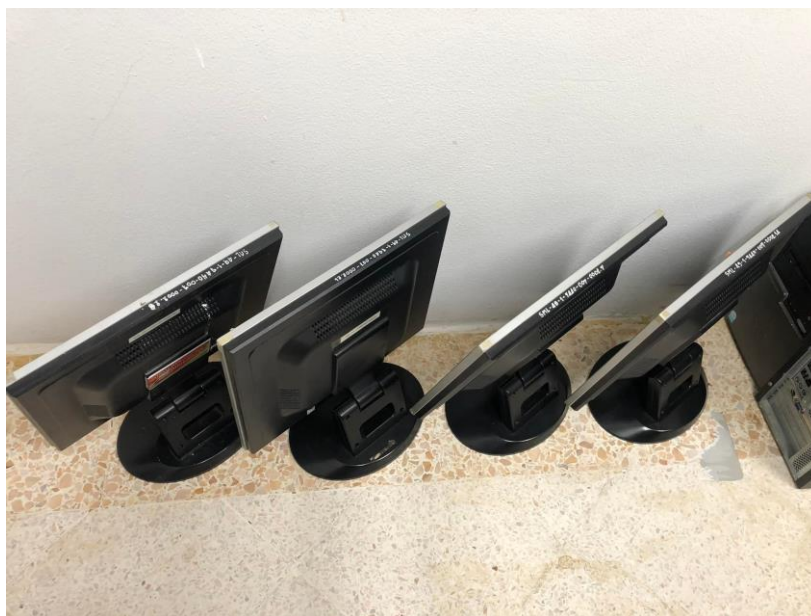
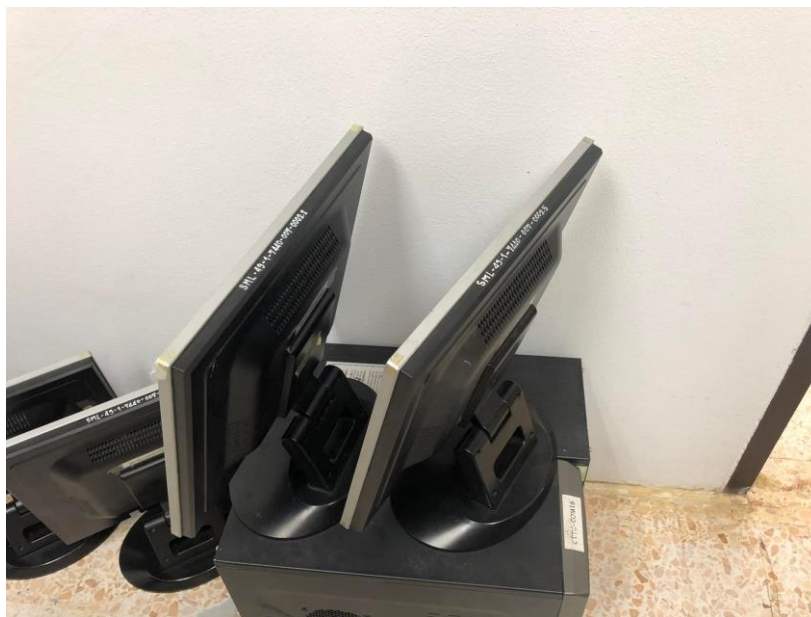
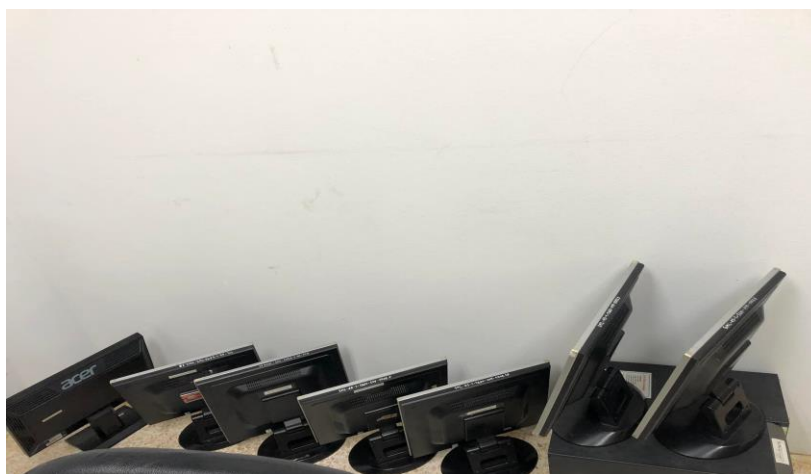
จอคอมพิวเตอร์ชำรุด 7 ตัว

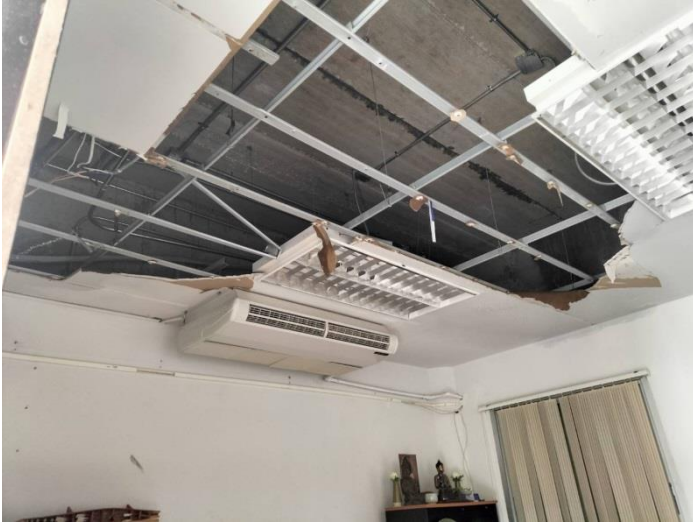
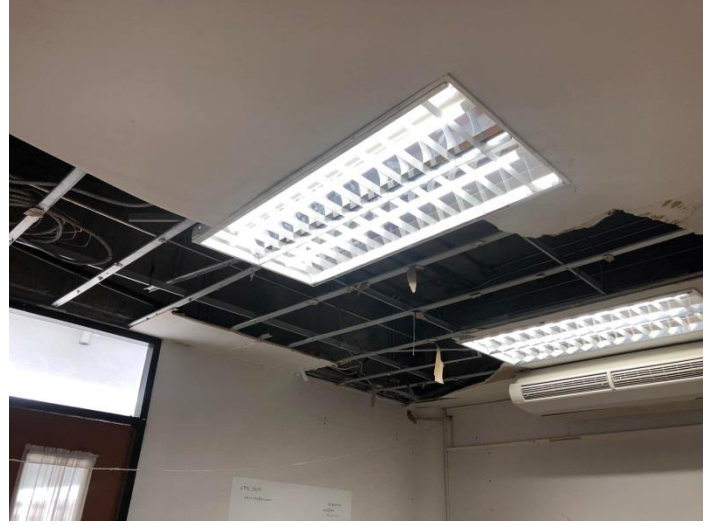
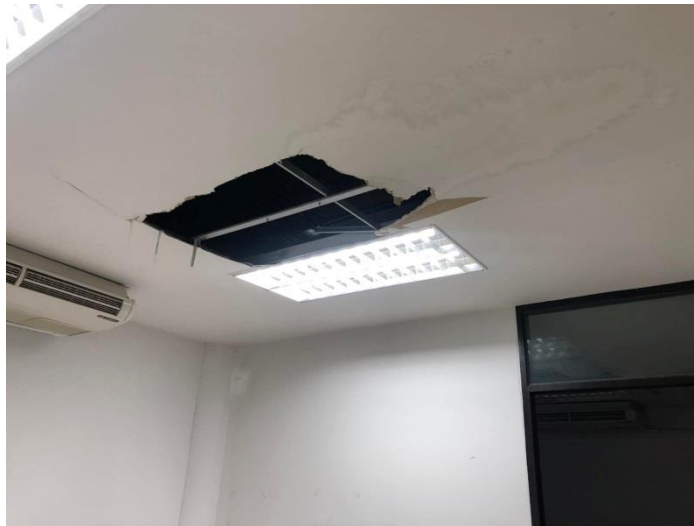
สำรวจวัสดุอุปกรณ์สำนักงานที่ได้รับความเสียหาย ห้องสำนักงานผู้อำนวยการ  
เมื่อวันที่ 21 พฤษภาคม 2565  
ฝ้าเพดาน

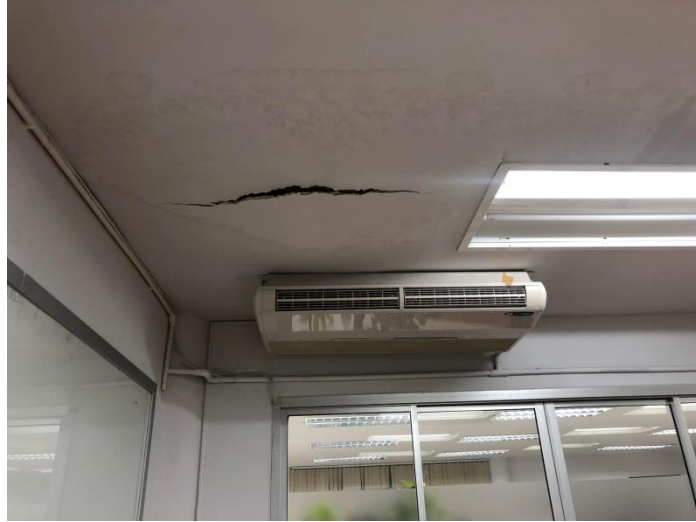
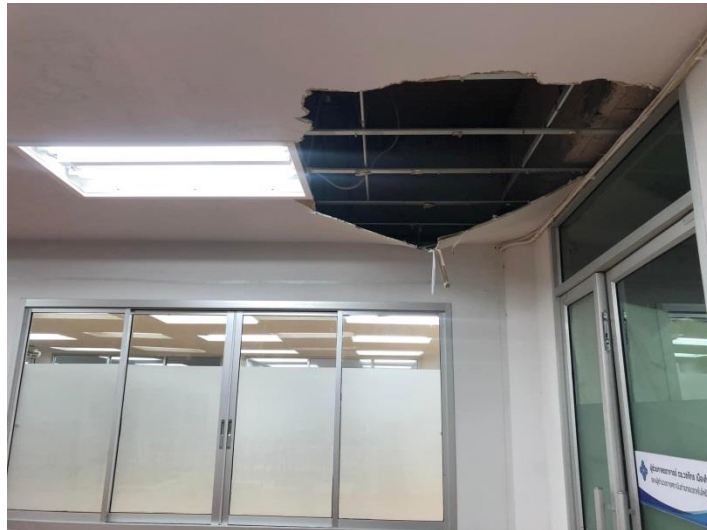
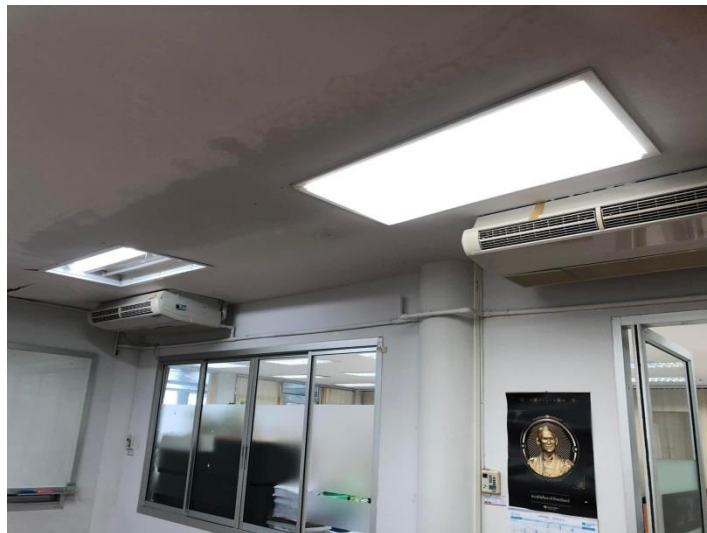
สำรวจวัสดุอุปกรณ์สำนักงานที่ได้รับความเสียหาย ฝ้าในพื้นที่ห้องประชุมกลาง  
เมื่อวันที่ 21 พฤษภาคม 2565

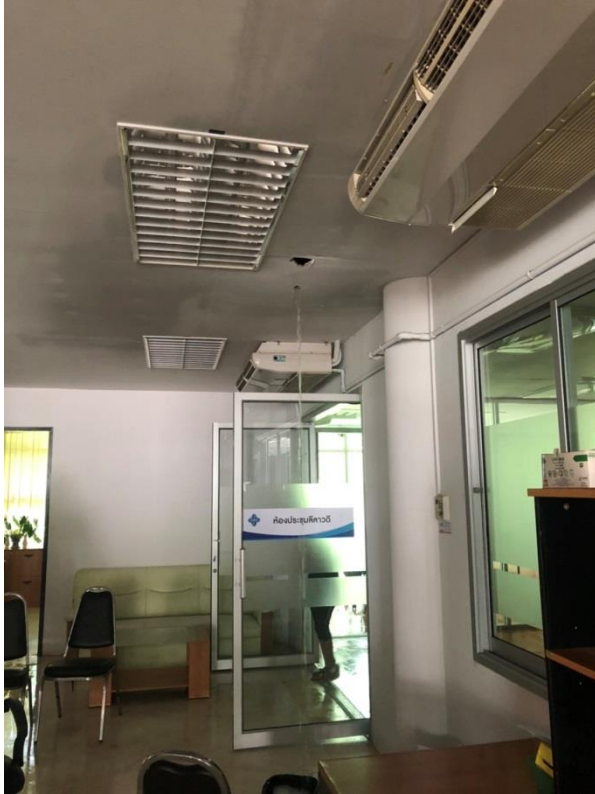
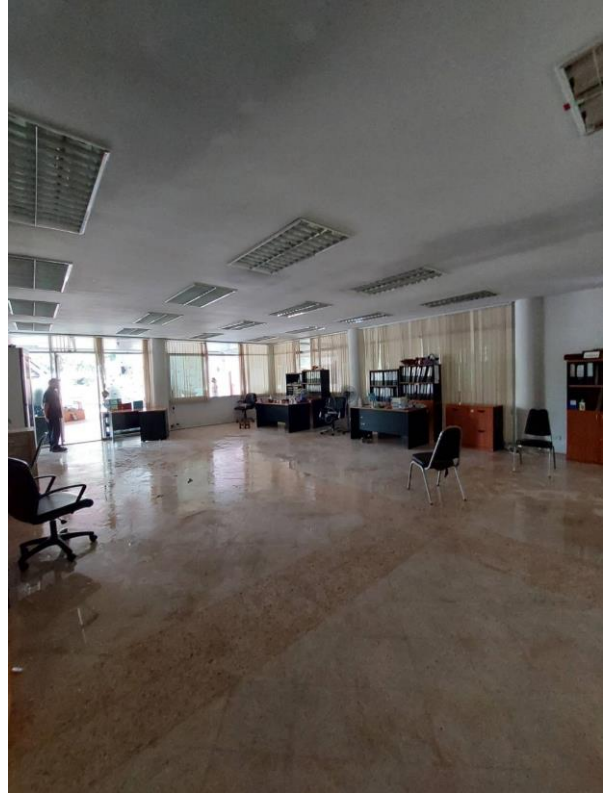
สำรวจวัสดุอุปกรณ์สำนักงานที่ได้รับความเสียหาย ห้องสำนักงานบริหารงานทั่วไป  
เมื่อวันที่ 21 พฤษภาคม 2565  
ฝ้าเพดานชำรุด/น้ำซึมฝ้า

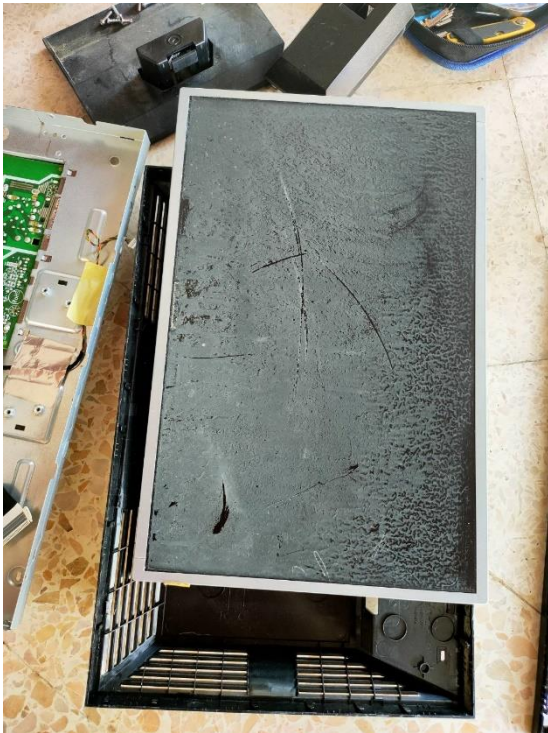
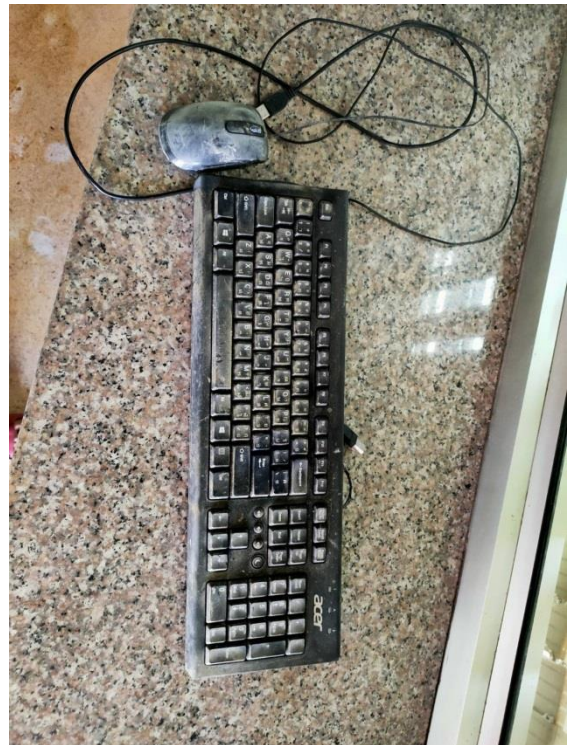
รูปภาพชุดคอมพิวเตอร์ชำรุด

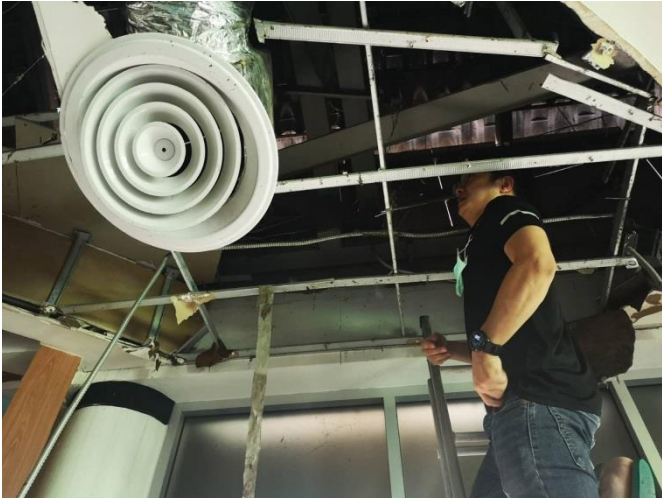
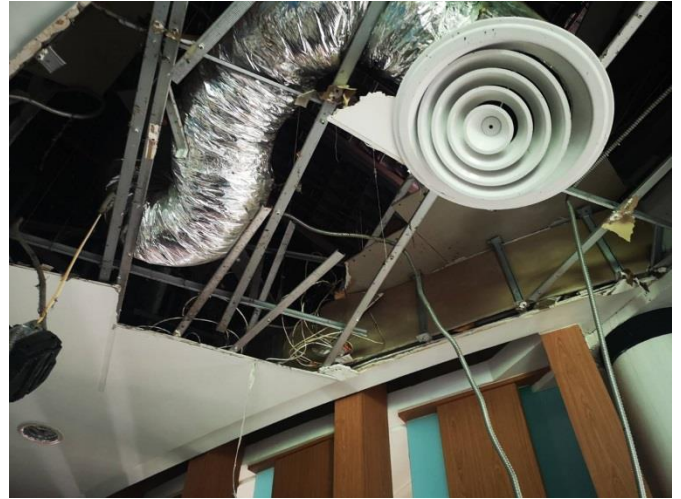
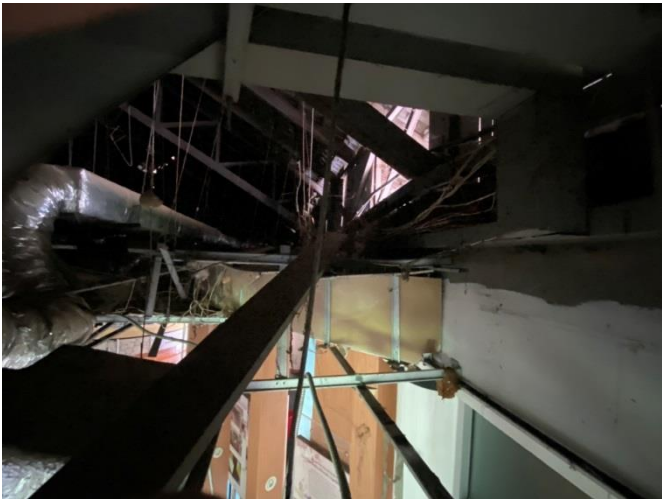
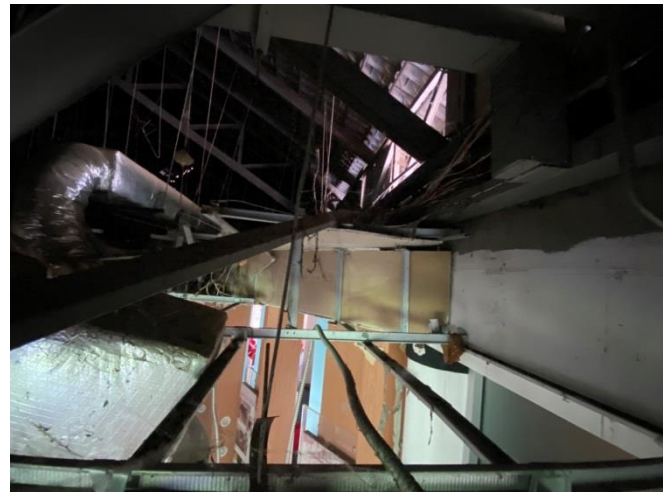
น้ำเข้าฝ้าเพดานห้องคลังความรู้

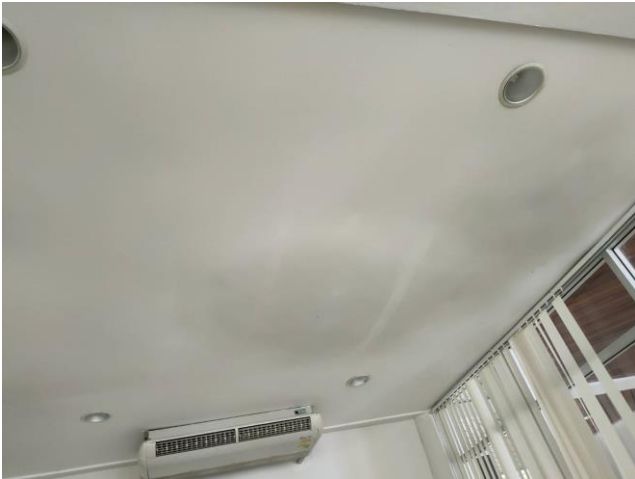
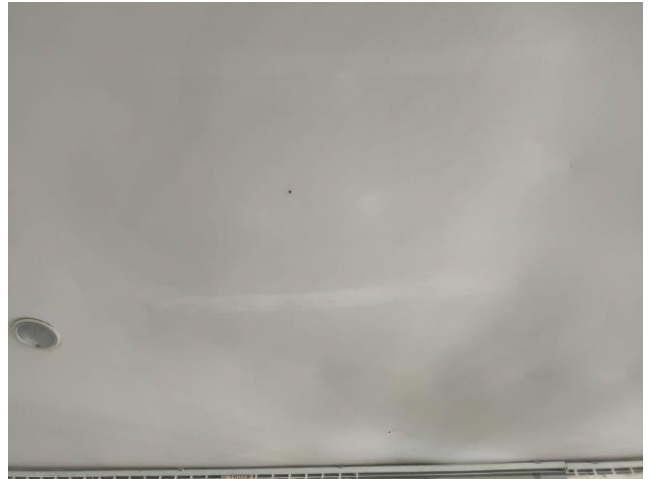
ฝ้าเพดานน้ำซึม

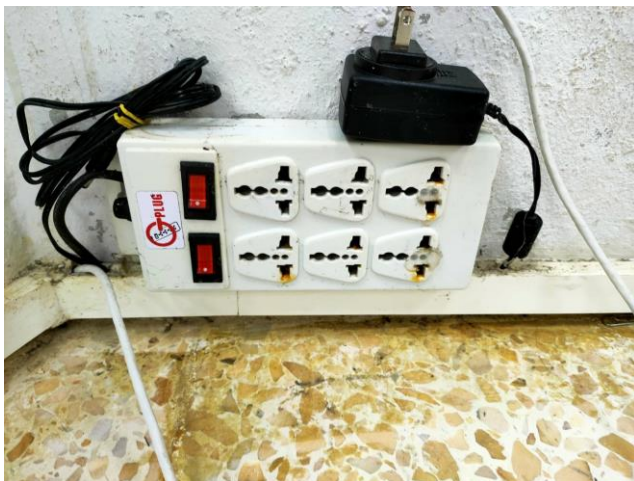
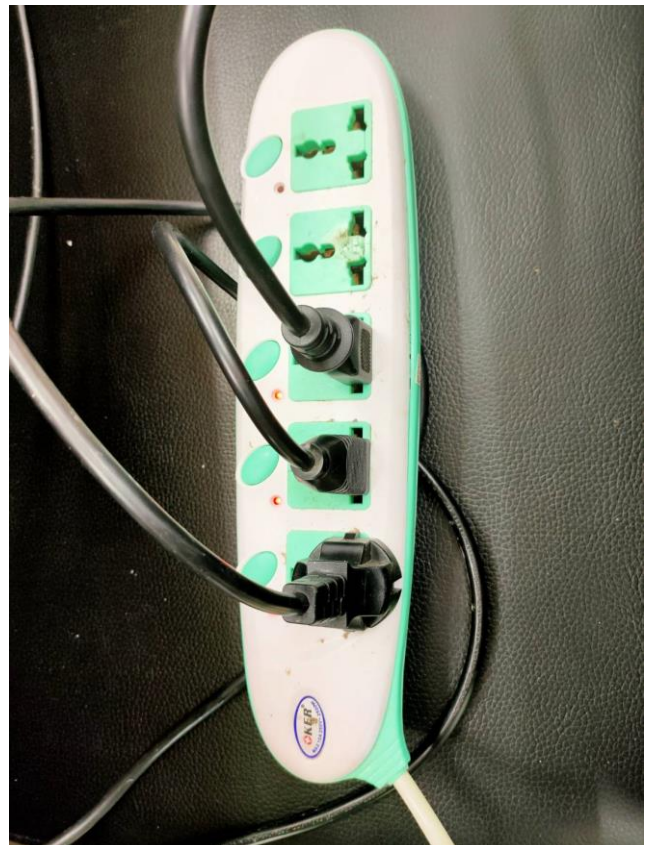
ปลั๊กไฟ ชำรุด
