ผังสำรวจความเสียหายห้องคลังความรู้ชุมชน

สำรวจ ณ วันที่ 23 พฤษภาคม พ.ศ. 2565

### ห้องคลังความรู้ชุมชน

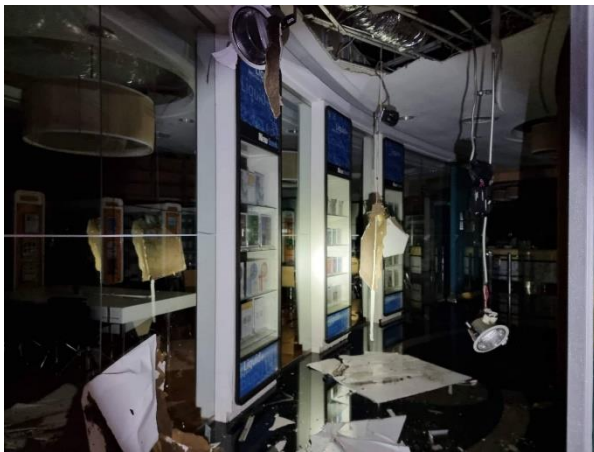
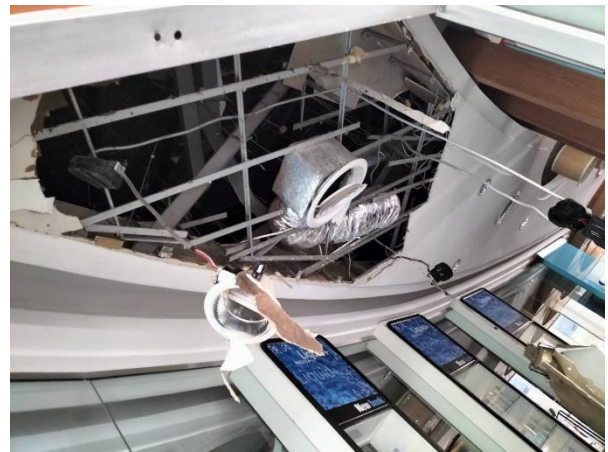
ฝ้าชำรุด

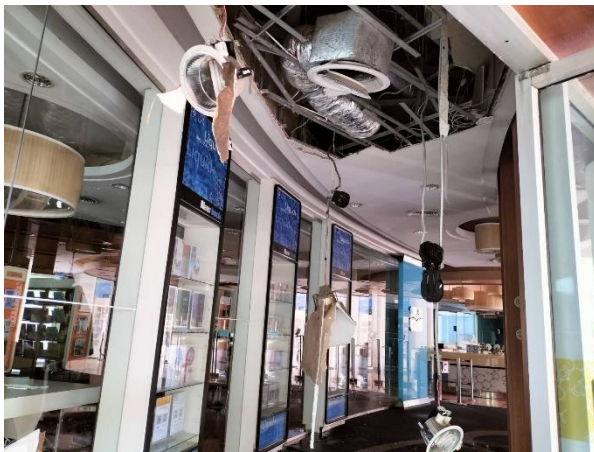
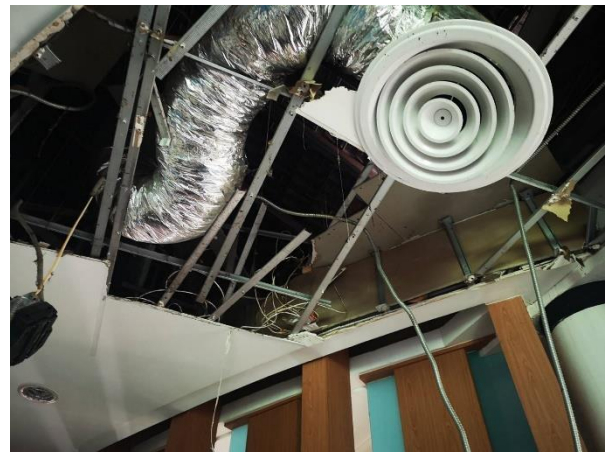
ฝ้าชำรุด

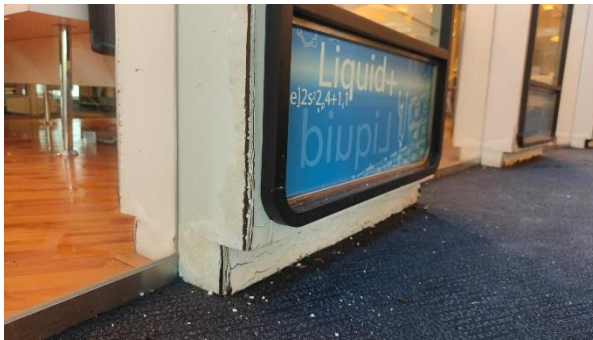
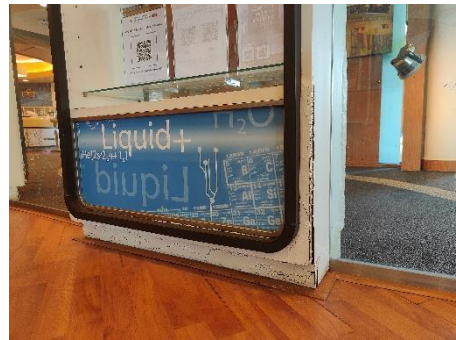
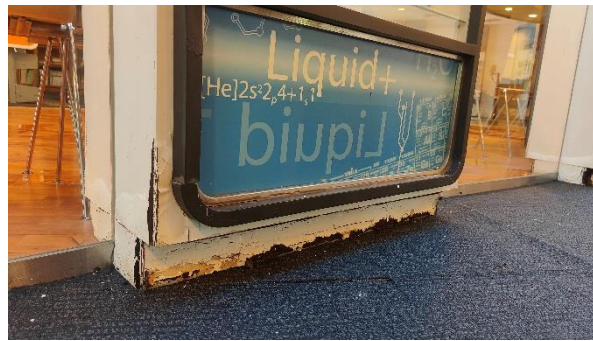
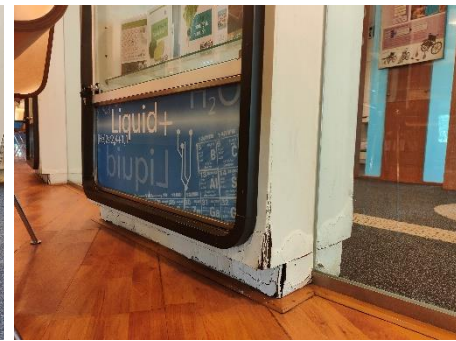
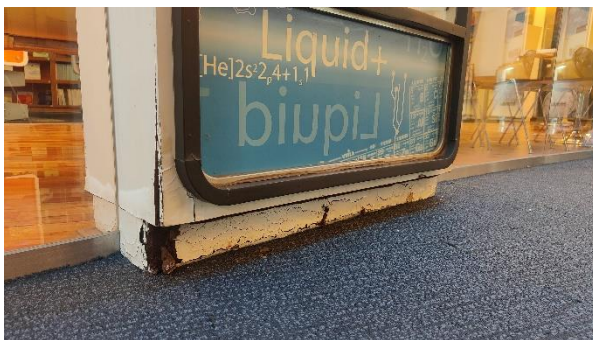
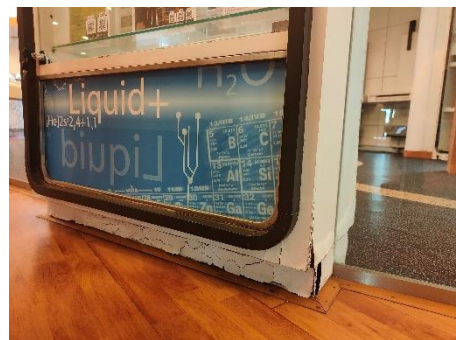
ฐานชั้นจัดแสดงหนังสือใหม่ บวมน้ำ

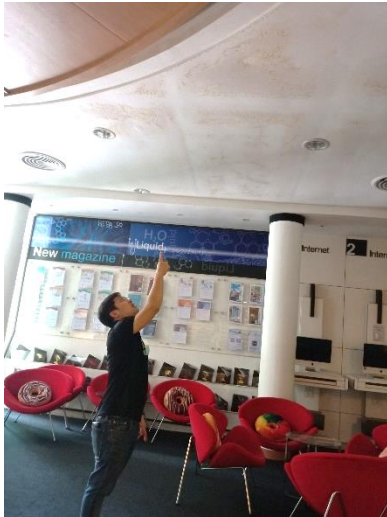
ฝ้าน้ำซึม

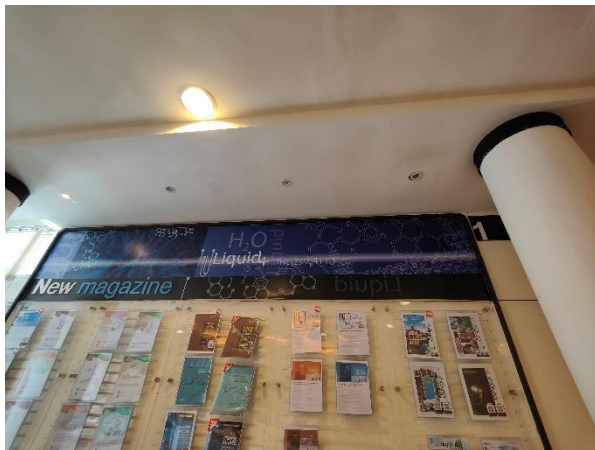
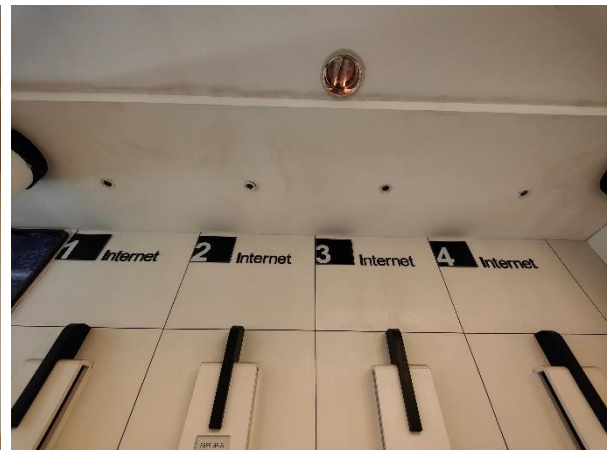
จุดน้ำซึม (ช่องไฟ 8 ช่อง)

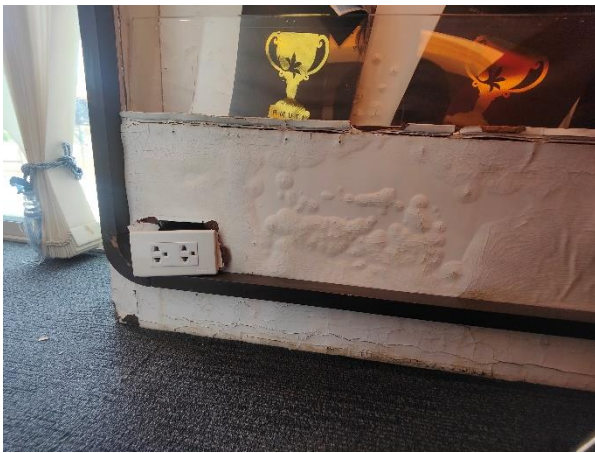
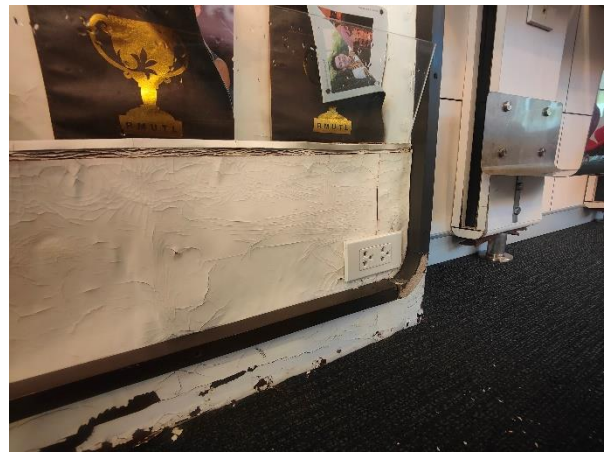
ฐานยึดปลั๊กไฟ บวนน้ำ 2 จุด

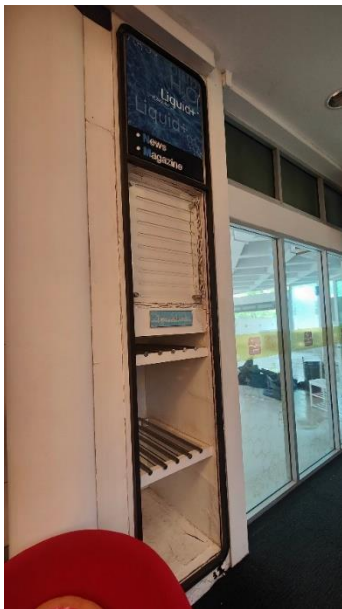
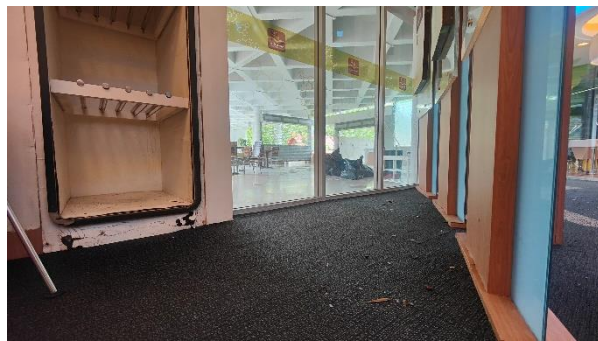
มุมหนังสือพิมพ์ ไม้ บวนน้ำแช่น้ำ

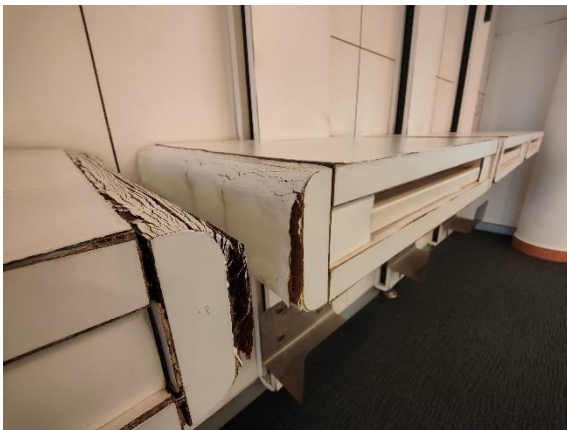
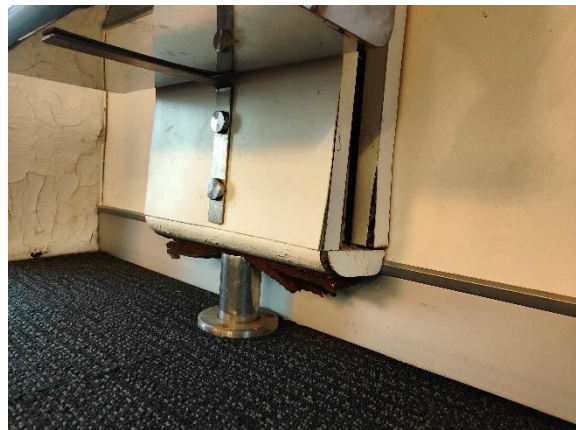
แท่นวางเครื่องคอมบนน้ำ

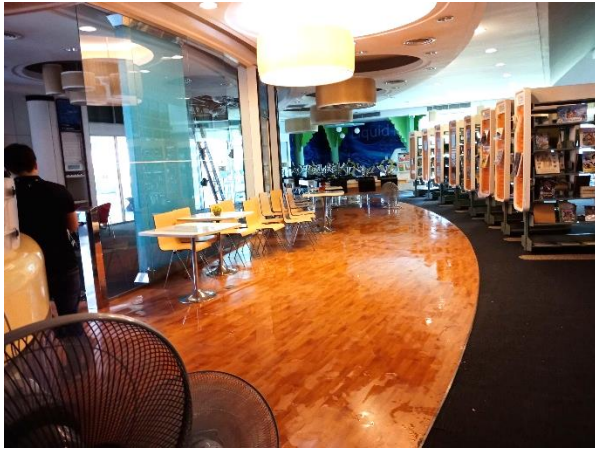
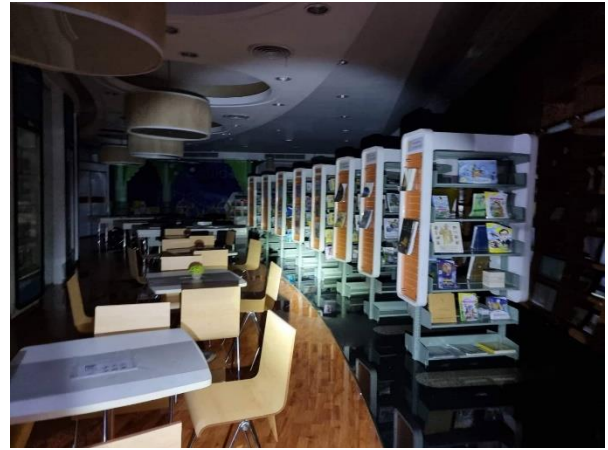
น้ำซัง ภายในพื้นที่บริการห้องคลังความรู้

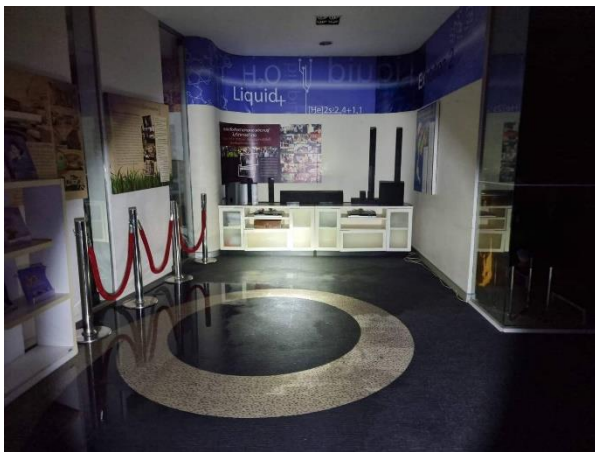
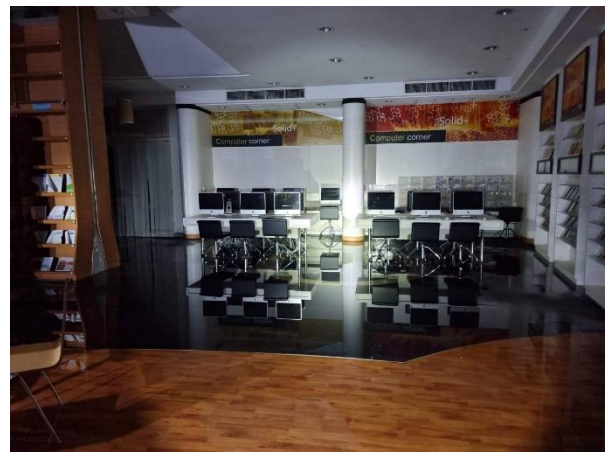
น้ำซัง ภายในพื้นที่บริการห้องคลังความรู้

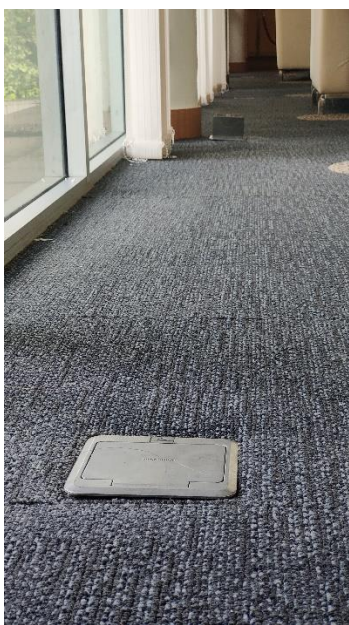
ปลั๊กฝังพื้น แชนน้ำ จำนวน 6 จุด

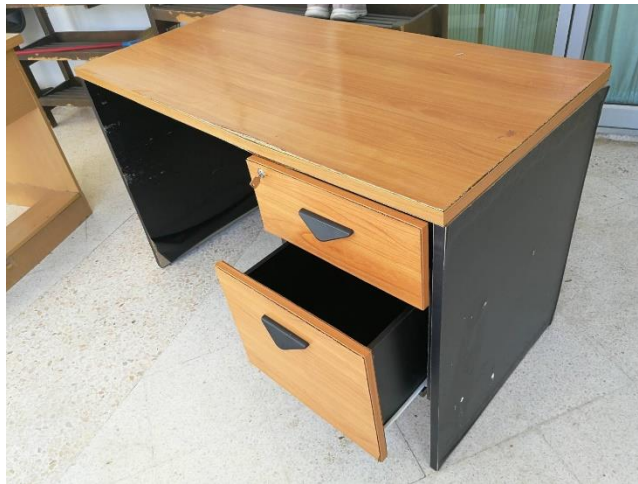
โต๊ะคอมพิวเตอร์

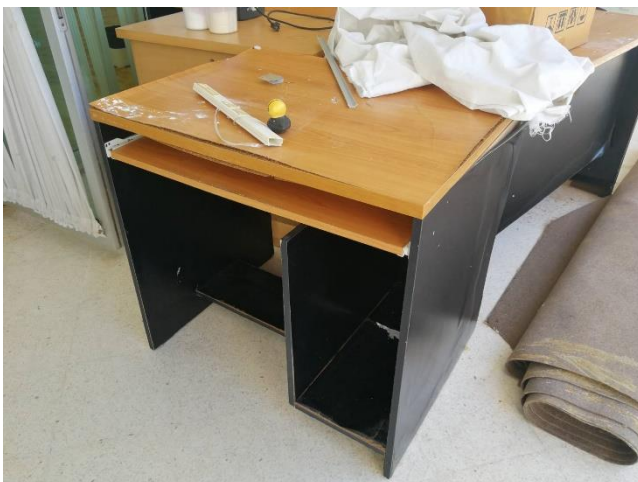
โต๊ะเข้ามุม

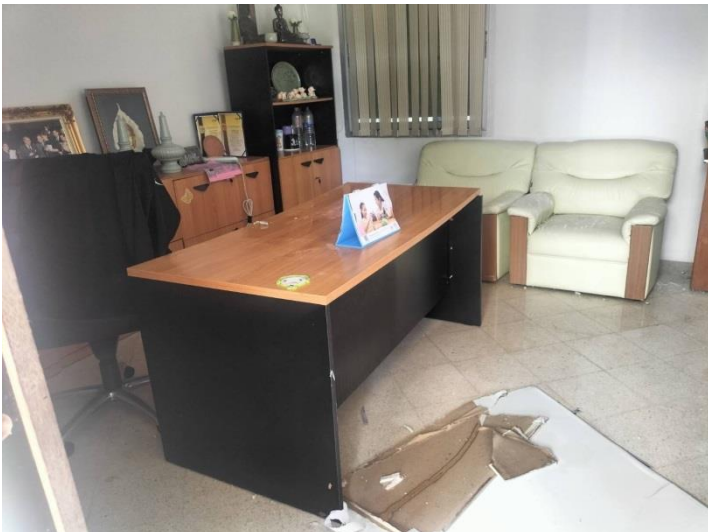
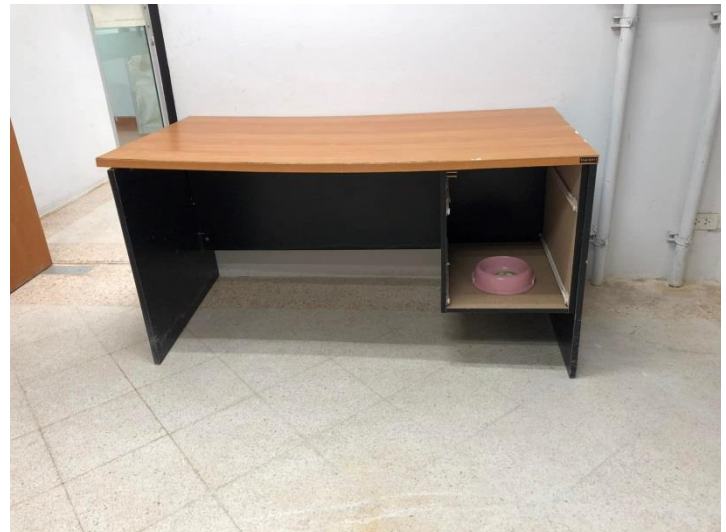
สำรวจวัสดุอุปกรณ์สำนักงานที่ได้รับความเสียหาย ฝ้าในพื้นที่ห้องประชุมกลาง  
เมื่อวันที่ 21 พฤษภาคม 2565

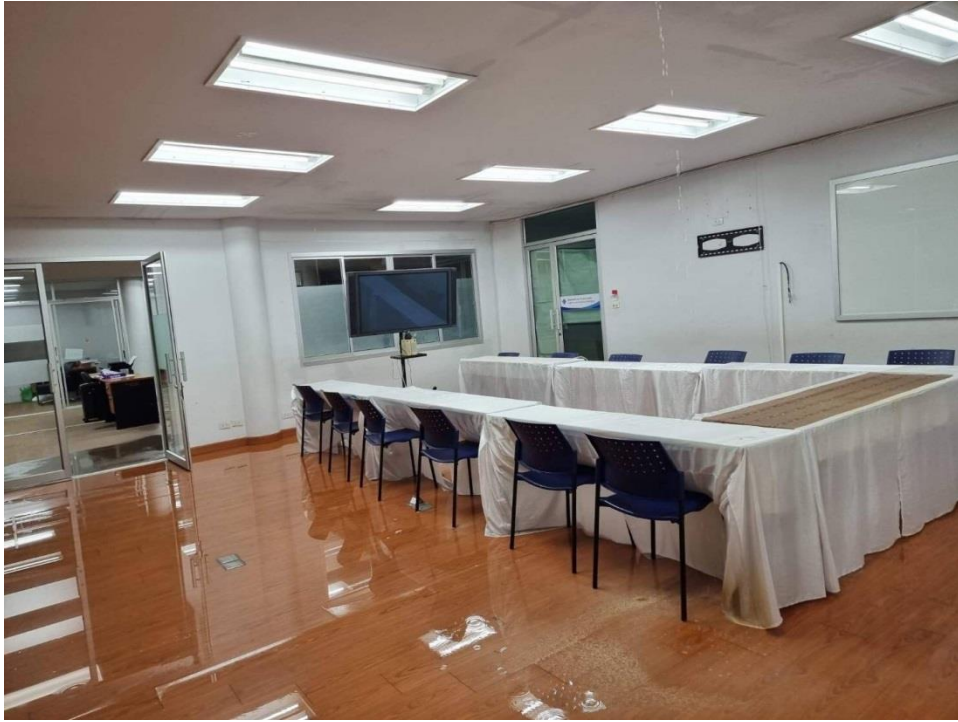
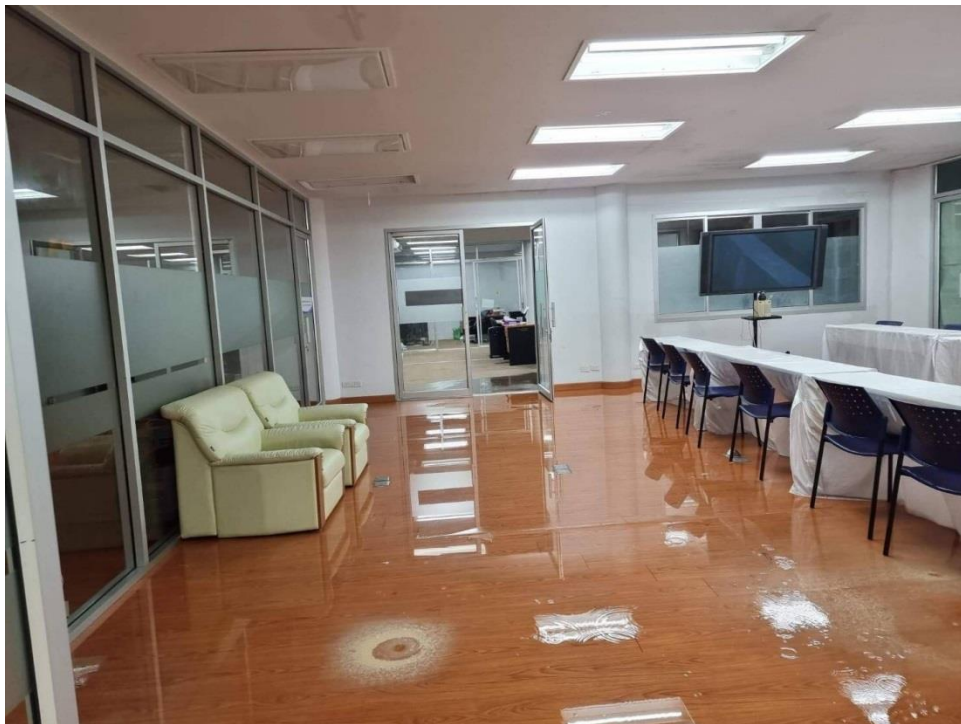
สำรวจวัสดุอุปกรณ์สำนักงานที่ได้รับความเสียหาย ภายในพื้นที่ห้องประชุมกลาง  
เมื่อวันที่ 21 พฤษภาคม 2565

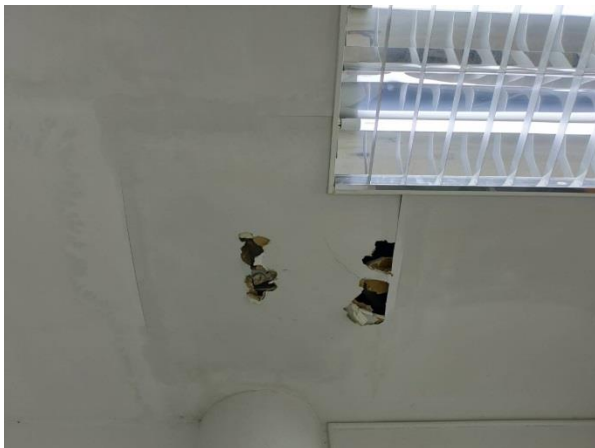
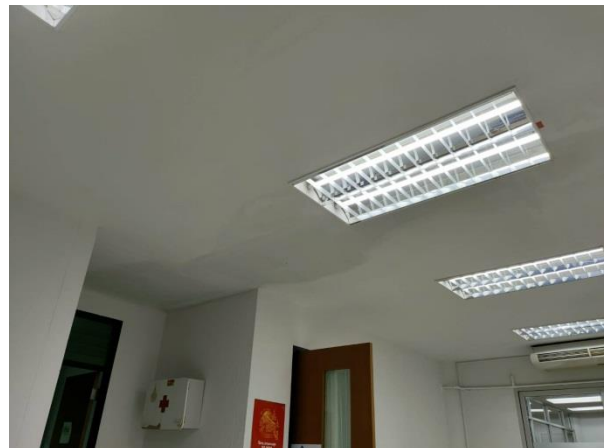
สำรวจวัสดุอุปกรณ์สำนักงานที่ได้รับความเสียหาย ห้องสำนักงานบริหารงานทั่วไป  
เมื่อวันที่ 21 พฤษภาคม 2565  
ฝ้าเพดานชำรุด/น้ำซึมฝ้า

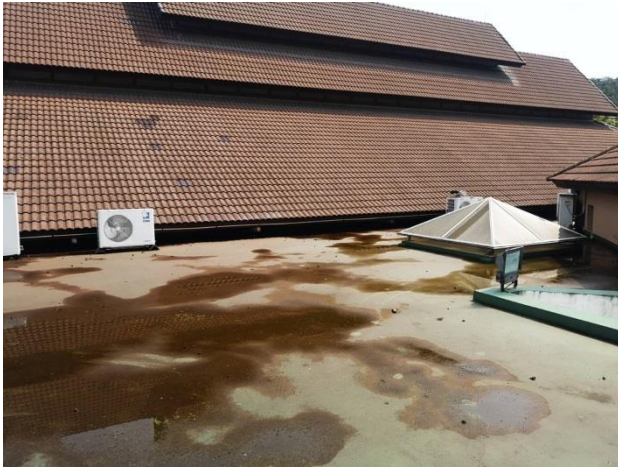
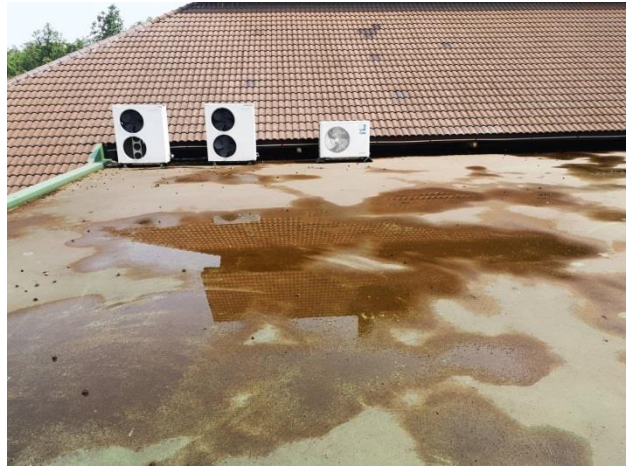
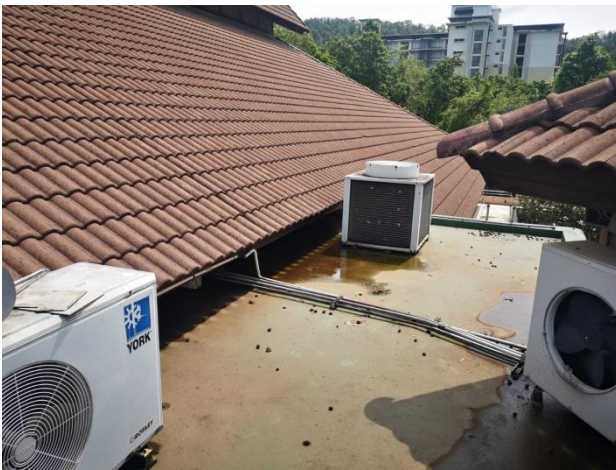
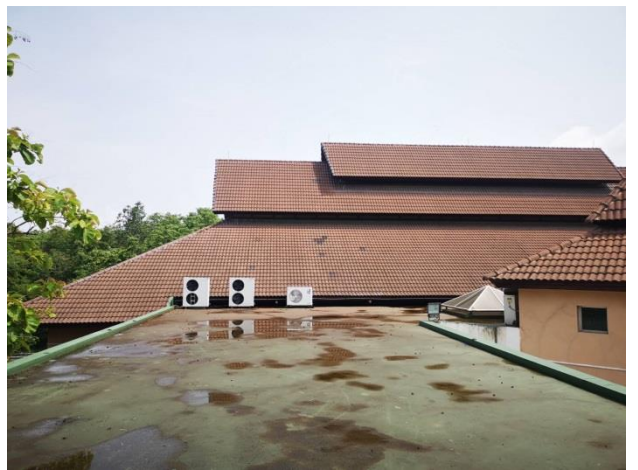
ช่องทางน้ำเข้า
